中尊寺金色堂漆芸部材の修復（上）

中尊寺金色堂漆芸部材の修復

中 里 寿 克

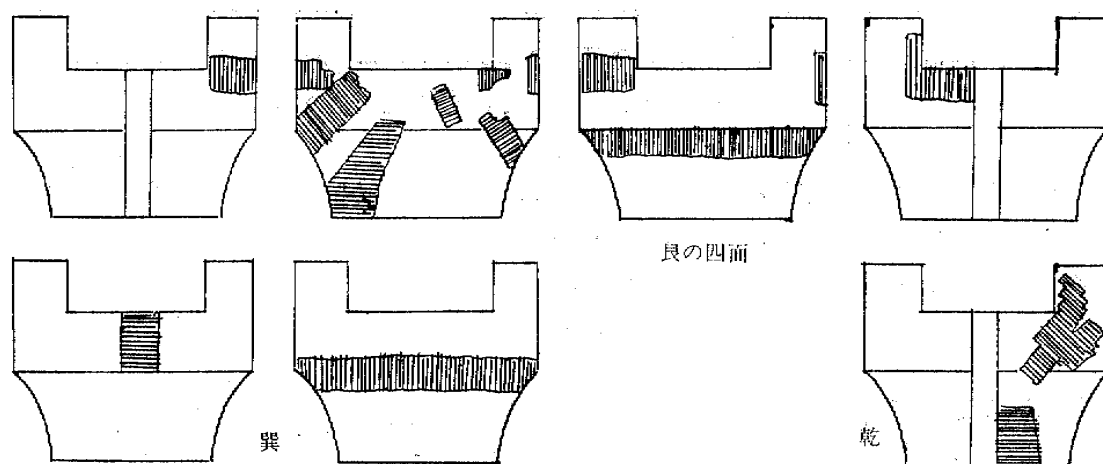
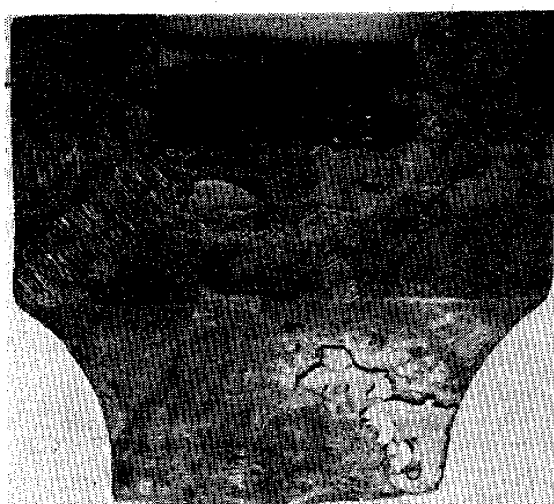
図—2 大斗の木割れに施された麻皮の位置

図—3 大斗良の麻皮貼付け図

後、素地地粉をつけて平滑となし、螺鈿を貼りやすい様にした。大斗においては、素地地粉の前に、木割れに対し麻の皮を平らにして木割れに直角に貼りつけたが、類のない施工と思われる（図—2, 3）。素地地粉は、巻柱において大規模に施されているのが見出されたが、その他の部材では認められない施工である。

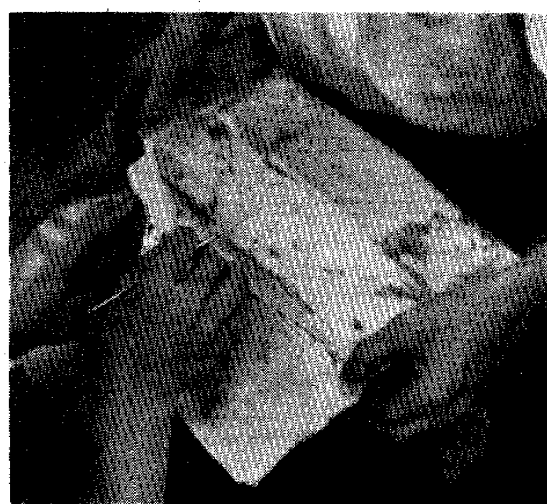
図—4 和紙貼付けの螺鈿を置く

素地地粉の上には、当初技法にもとづき麦漆を全面に塗布し、予め図取りされた和紙に残存螺鈿及新補螺鈿を貼付けて文様として完成させたものを、押し当てて接着させた（図—4）。

和紙は水で濡らしてすぐにはがしとり、多少螺鈿位置を修正して乾固させた。先に剝離している沃懸地は旧位置にもどして麦漆で接着し、紐等で強く押さえて固着させた。

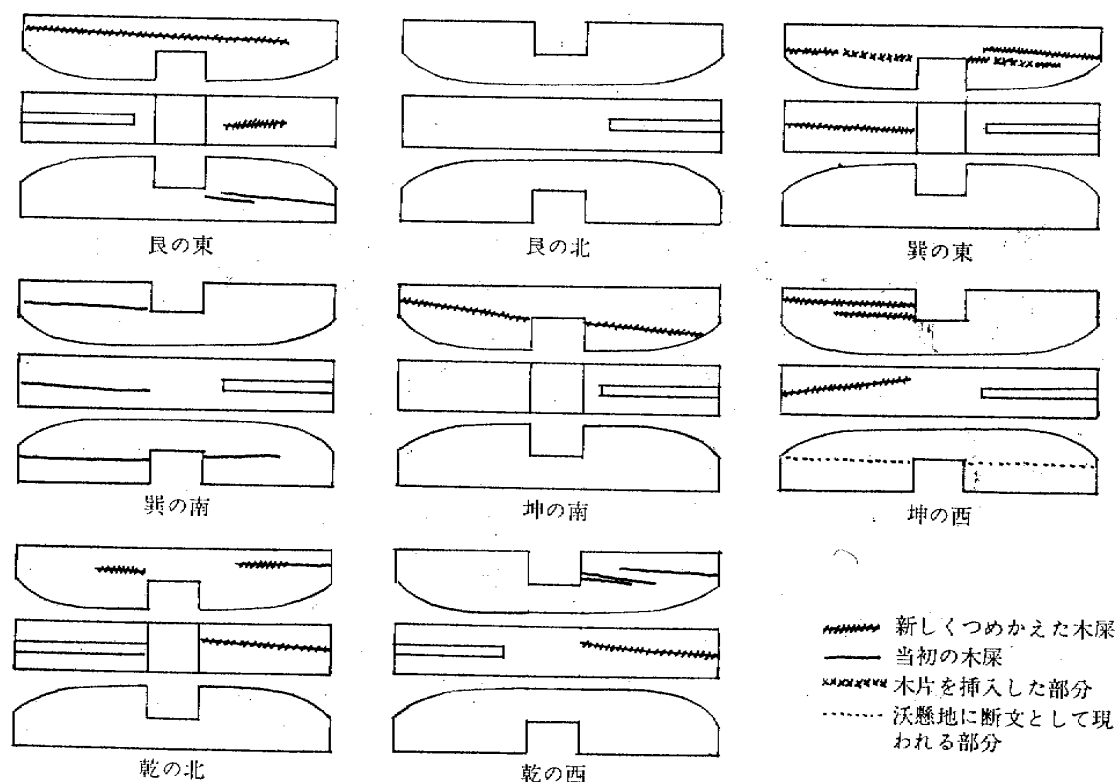
図—5 肘木における木屎の施工現状

赤錆除去後の現状では、木屎彫りの老化が目立ち、浮上るものも少なくなかった。これらは取りのぞき、新しい木屎（麦漆に木粉と若干の麻繊維）をつめかえた。巽の東面では細木を埋めた所もある（付図—13）。又螺鈿文にかかる部分は螺鈿をはずさず、そこをさけてつめる様にした（付図—15）。

古い木屎は、麦漆に繊維質のみ混入しているのが見られたが、一部には麻糸なども認められている。ここで新しく用いたものは木粉を主体とし、麻をヤスリで下して繊維化したものを、つなぎとして少し入れている。

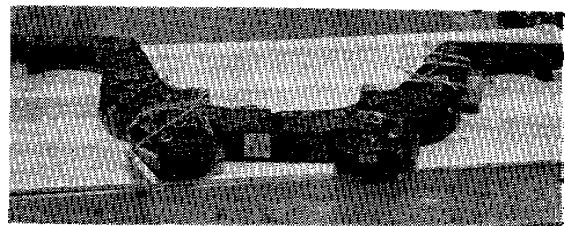
図一9 墓股の締つけ状態

図一10 墓股の締つけ状態

下地固めは表面と側面を別々に行なったが、東、南面において沃懸地の剝離したものは予め麦漆で接着して固定したが、4面ともそれほど反上りはなく締めつけは必要としなかった。側面においては曲線が多いので、アクリル板を曲げ、これを所々画鋏でとめ、全体を巾広のゴム紐でしめて固着させた(図-9, 10)。

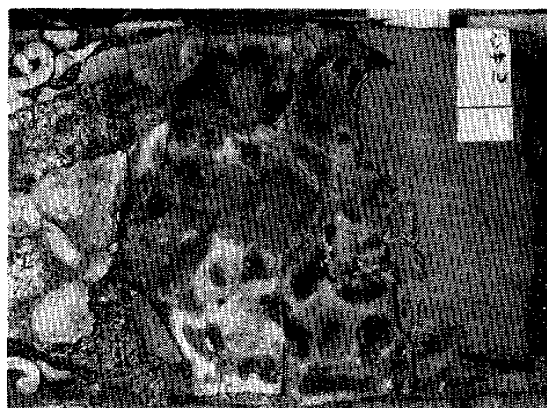
図-21 無目西の内面透金具下の現状

これら4方の無目には、各面で両端と中央に漆地に緑青の伏彩色を施し、ここに金銅透金具を打つが、沃懸地部分とは異なった断文と破損が見られ、いずれもかなり痛んでいた(図-21)。

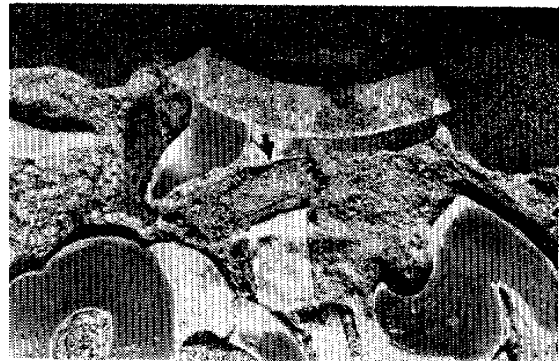
図—24 当初施工に見る螺鈿下の木片
(矢印) (無目東の内面)

螺鈿の欠失部には麦漆をもって新しい螺鈿を貼付けるが、東の外面のダイタイ彫りは深さが3ミリあって、当初施工においても所謂抹香下地（実際は麻布のほぐしたものを多量に混入したもの）で、その深さを補って螺鈿を持上げているのだが、この施工でも普通の麦漆では定位置に固定出来ないで、木粉と中尊寺地粉をかなり入れて木屑状とし、これを厚く塗布して螺鈿を高位置に持上げて貼付けた（図—25）。それでも螺鈿が沈む恐れのある個所には、下に木片を挿入しておさえたが（図—23）、この方法は当初施工にも、ごくまれに見出す事が出来る（図—24）。

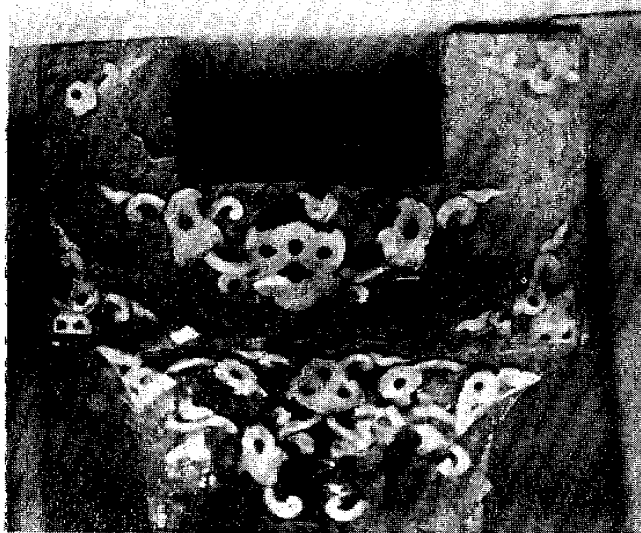
付図—1 大斗巽 処置前（赤錆除去後）

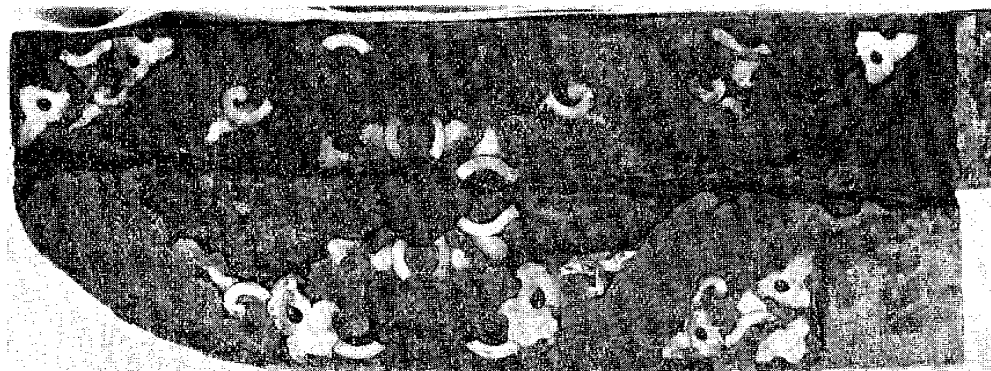
付図一15 肘木 木割れに木屎をつめる

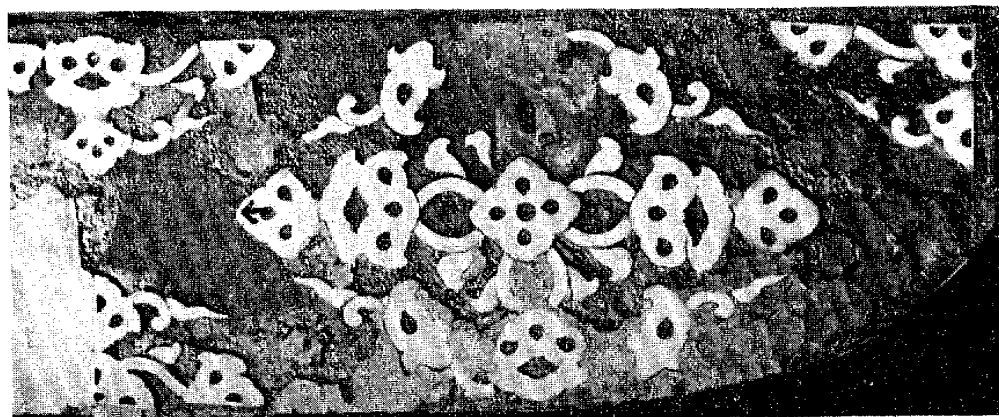
付図一16 肘木 螺鈿間に素地地粉（↓印）

この後反上った沃懸地を直すためにアクリル板を敷いて紐で強くしばり、そこに木片を挟んで締めつけて乾固させる（図—6）。螺鈿欠失部で地が平滑でない部分は、中尊寺地粉を薄くつけて整地し（付図—16）、麦漆をもって螺鈿を

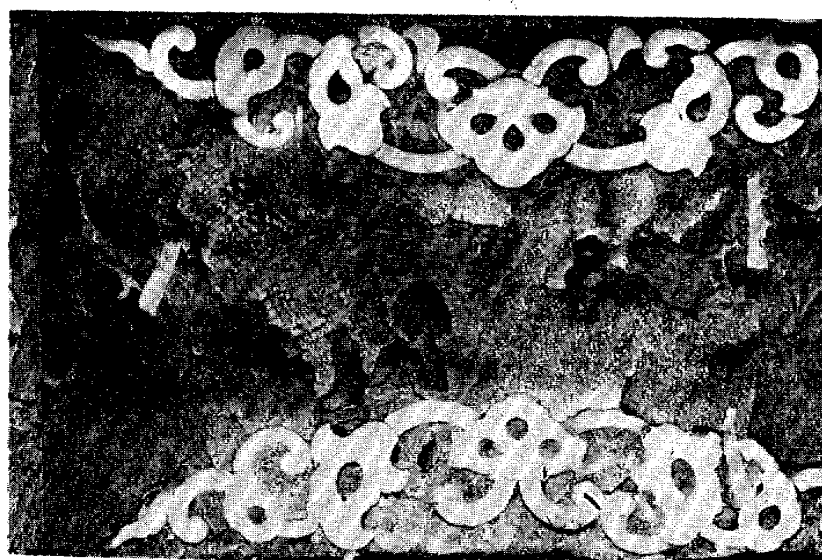
付図一19 無目 処置前（赤錆除去後）
